# PIANO STRUTTURALE DI CONSERVAZIONE E VALORIZZAZIONE DEL SISTEMA DELLE MURA DELLA CITTÀ DI SENIGALLIA

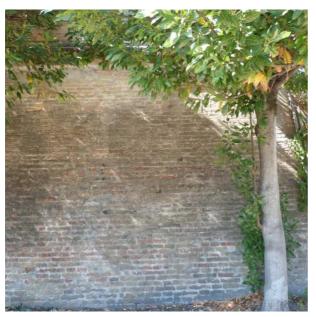
Fig.2 Baluardo della Penna. Tratto di Mura parzialmente restaurato, ma già interessato da fenomeni di degrado (formazione di "patina" grigio-scura verosimilmente legata alle emissioni dei gas di scarico del traffico veicolare dell'antistante parcheggio).

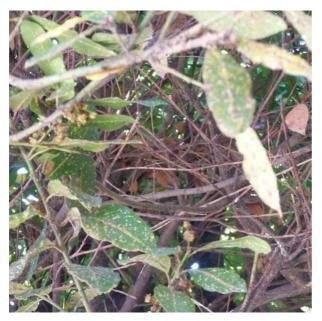
Fig.3 Baluardo della Penna. A sinistra particolare relativo ad una pianta di alloro infestata da cocciniglia; sono presenti due piante addossate alle Mura interessate da questo parassita, le cui fumaggini contribuiscono al degrado delle Mura, con formazione di una patina nera; a destra esemplari di cocciniglia (Coccoidea, Handlirsch, 1903).

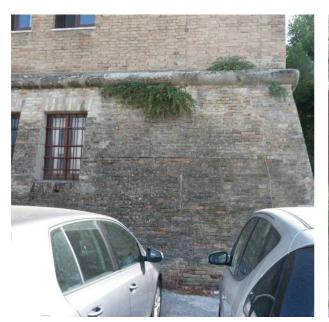
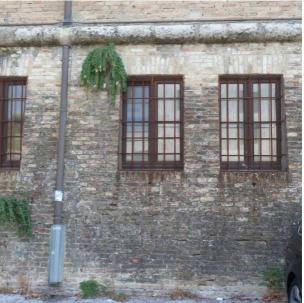
Fig.4 Baluardo della Penna. Mura cinquecentesche che delimitano il parcheggio nei pressi del Comune, coperte da patina nera.

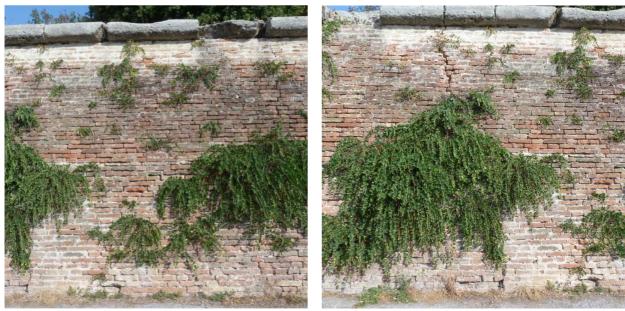
Fig.5 Mura cinquecentesche contigue al Baluardo della Penna. Al degrado chimico sopra descritto si aggiunge l'azione fisico-meccanica delle piante infestanti (capperi selvatici) lungo i giunti.

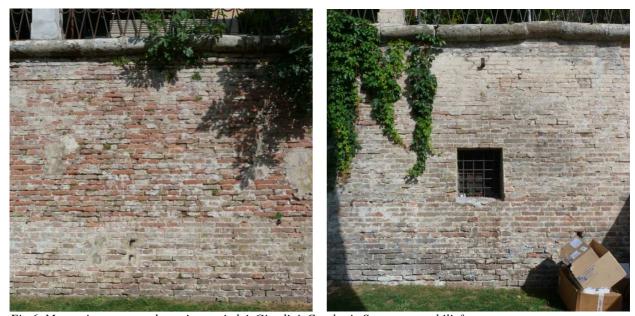
Fig.6 Mura cinquecentesche nei pressi dei Giardini Catalani. Sono osservabili fratture con conseguente scompaginazione del "toro".

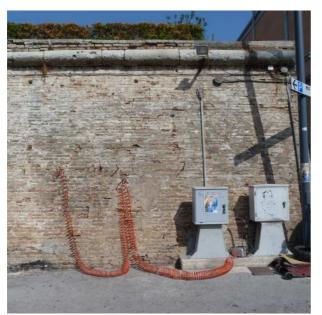
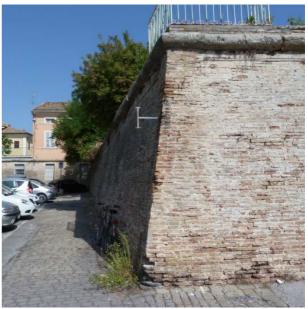
Fig.7 Mura settecentesche in prossimità di Porta Colonna: nelle foto sono visibili fenomeni di scalzamento al piede della cortina di laterizi e delle conseguenti fratture verticali; si noti l'utilizzo a parcheggio a ridosso delle Mura.

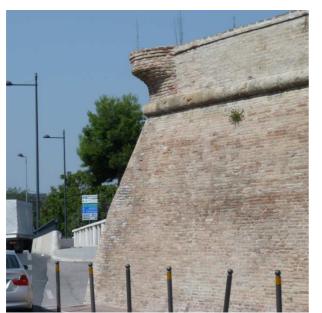
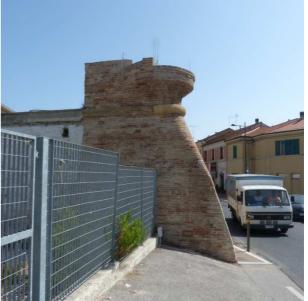
Fig.8 Mura settecentesche del Baluardo del Portone. Esempio di restauro non conservativo.

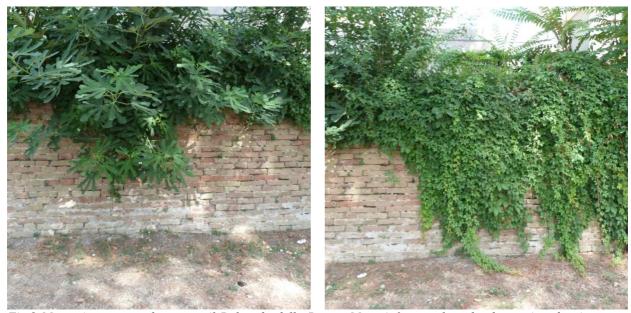
Fig.9 Mura cinquecentesche presso il Baluardo della Penna. Mura infestate oltre che da specie arbustive anche da specie arboree come il fico (immagine a sinistra) e la noce vomica (immagine a destra).

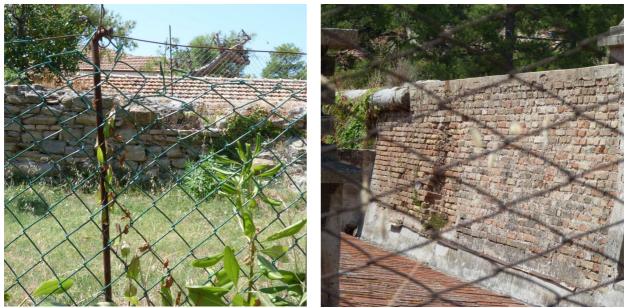
Fig.10 Mura cinquecentesche nel quartiere Porto fortemente degradate e rese inaccessibili al pubblico da recinzioni.

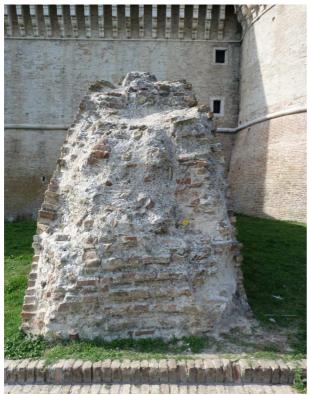
dei giunti dei paramenti, sia, data la caratteristica struttura a sacco delle Mura di Senigallia (Cfr. fig. 12), all'interno della struttura muraria. Ciò è stato possibile in quanto alcuni contrafforti o porzioni di Mura sono risultate "tagliati" (ad esempio presso Porta Lambertina, fig.13).

Fig.12 Caratteristica struttura a sacco delle Mura visibile presso la Rocca Roveresca.

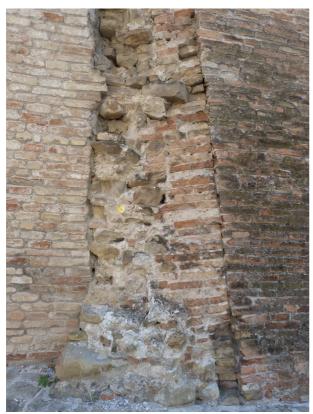
Fig. 13 Tratto di mura cinquecentesche tagliate e inglobate nella Porta Lambertina, viste in sezione e frontalmente.

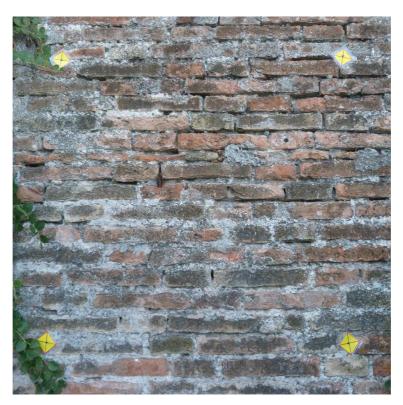
Per ogni tratto individuato (16 tratti) sono state identificate una o più stazioni di campionamento, generalmente 1 m x 1 m (fig. 16), entro le quali sono stati prelevati i campioni di malta successivamente analizzati in laboratorio.

Fig. 16 Esempio di stazione di campionamento 1 m x 1 m delimitata da bandierine colorate per il tratto P4.
